Sicherheit: Unfallanalyse

# Kontrolliert in die Hochspannung

Es sollte nur ein kurzer Hüpf zum Nachbarplatz im Fraser Valley, im Westen Kanadas, werden. Die Kollision des ULs mit einer Stromleitung erfolgte nur wenige Kilometer vor dem Platz. Hatte sich der Pilot bei schlechtem Wetter zu sehr auf sein Glascockpit verlassen?

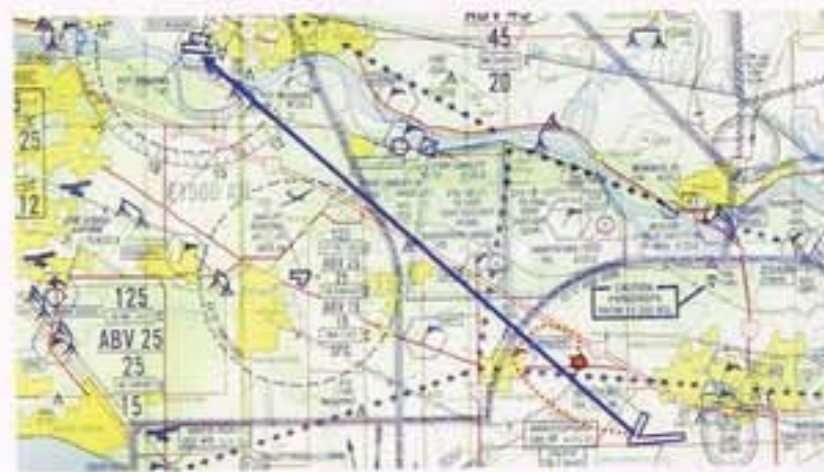
Die Virus SW (oben) und ihr wahrscheinlicher Flugweg (rot markiert). Sie kollidierte mit quer zum Highway verlaufenden Leitungsdrähten.

Um 16.30 Uhr riss der Funkkontakt zum UL ab. Fünf Kilometer nordwestlich des Startflugplatzes kollidierte die Virus SW in der Kontrollzone von Abbotsford mit den Drähten einer Hochspannungsleitung, die an dieser Stelle den Highway kreuzt, und stürzte ab. Der Pilot wurde dabei getötet. Unmittelbar nach Abreißen des Funkkontakts wurde das ELT des Zweisitzers aktiviert. Rettungskräfte brauchten jedoch fünf Stunden, bis sie in der Dunkelheit und bei heftigem Regen am späten Abend das völlig zerstörte UL südlich des Highways 1 in einem Sumpfgebiet ausmachten.
